DLOUHODOBÉ SLEDOVÁNÍ VOZOVEK S CB KRYTEM

Zpracovali: Ing. Josef Stryk, Ph.D., Ing. Jiří Grošek, Ph.D., Ing. Ilja Březina (Centrum dopravního výzkumu, v.v.i.); Ing. Jan Valentin, Ph.D., (Fakulta stavební ČVUT v Praze)

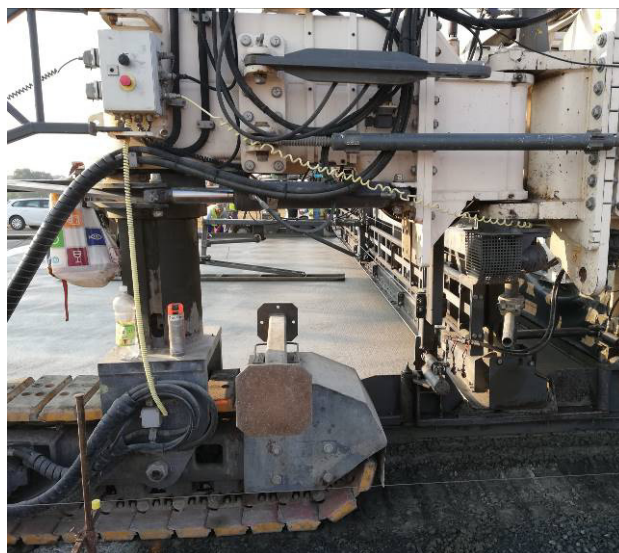
Obr. 1 Foto z průběhu pokládky zkušebního úseku vozovky s CB krytem s uplatněním strusky

Firma Skanska a.s. realizovala v červenci 2018 CB kryt, kde část používaného portlandského

cementu byla nahrazena vysokopecní mletou granulovanou struskou, viz TL 1-6 [1].

V rámci řešení projektu CESTI se prováděly doplňkové zkoušky na tomto úseku. Pod vedením ČVUT byly navíc do CB krytu osazeny tenzometry a teplotní čidla.

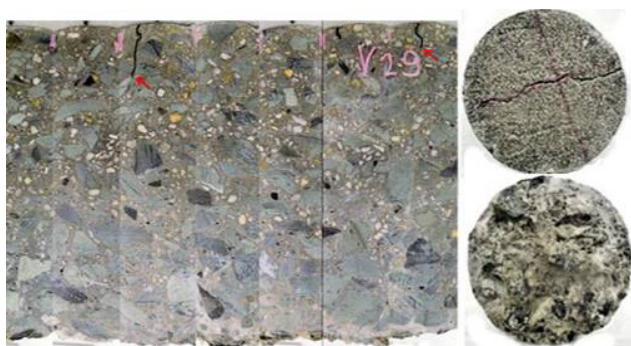
Obr. 2 Rozvinutá plocha povrchu vrtného jádra; trhlina šířky 1 mm se šíří pouze z povrchu do hl. max. 45 mm, Crack index pro svisle orientované trhliny v horní části vývrtu = 3,2 mm/m [5]

Mimo klasických vizuálních prohlídek, které se provádějí v pravidelných intervalech, je možné sledovat vývoj v čase také na vývrtech odebraných v různých časových intervalech, a to z hlediska hloubky a rozsahu trhlin, viz obr. 2 či výskytu rozpínavých reakcí a jeho závažnosti [5].
